# PRIMER INFORME TRIMESTRAL TRANSPARENCIA SAPAM

**2023**  
enero - marzo

Primer Informe Trimestral  
Transparencia SAPAM

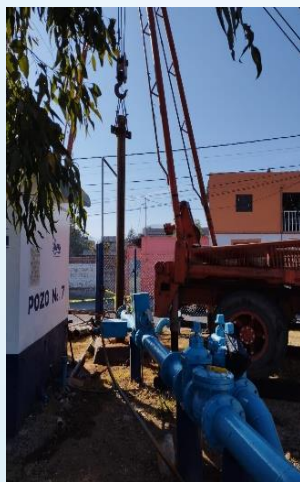
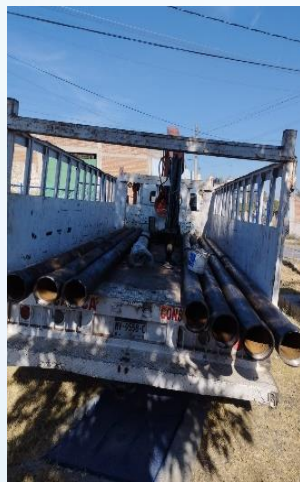
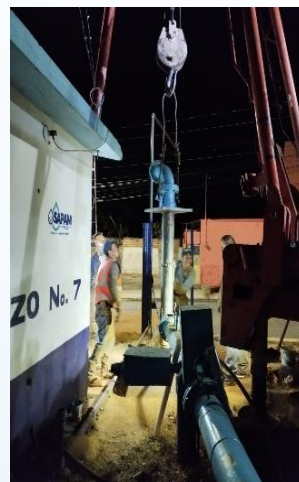
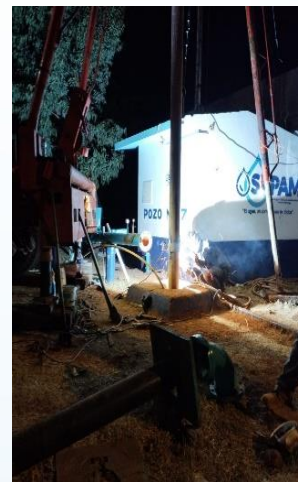
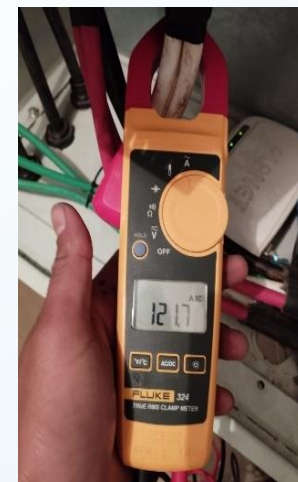
# POZO#7 FRANCISCO VILLA

Se realizó el cambio de motor sumergible por falla eléctrica, este ya no se reparó por tener múltiples mantenimientos en el embobinado, la eficiencia se deprecia hasta un 2.5% aproximadamente por cada reparación. Se instaló un equipo de bombeo de reserva.

Se instalaron 141 metros de columna de acero al carbón de 6" de diámetro, extrayendo un gasto de 28 lps.

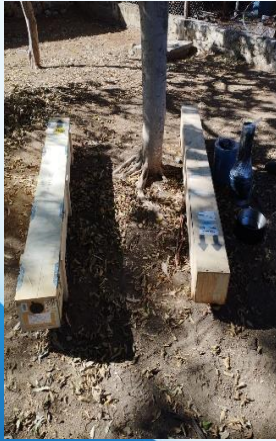
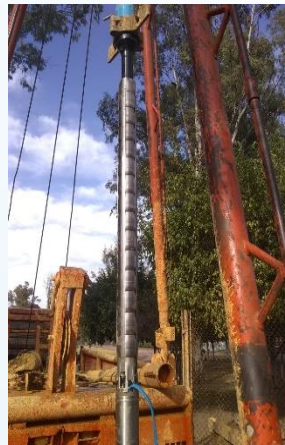
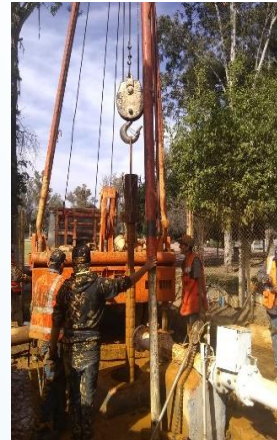
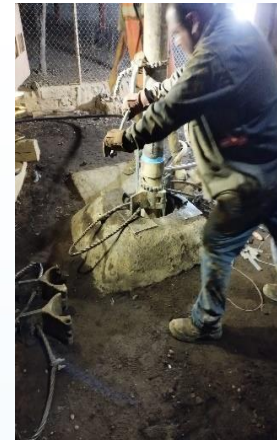
# POZO # 4 DEPORTIVA

Mantenimiento preventivo al equipo de bombeo, este de acuerdo al programa de mantenimiento de pozos 2023. Se instaló un equipo de bombeo nuevo de marca Altamira y modelo KOR15 R500/14.

Se instalaron 145 metros de columna de acero al carbón de 6" de diámetro, asegurándola con soleras soldadas en cada tramo.

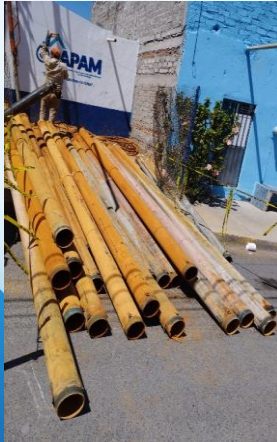
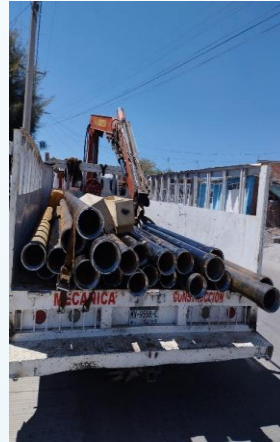
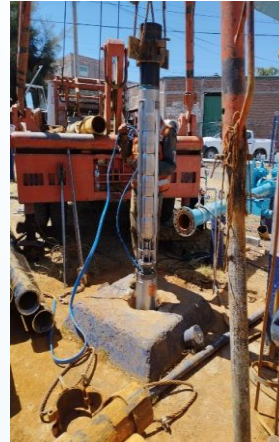
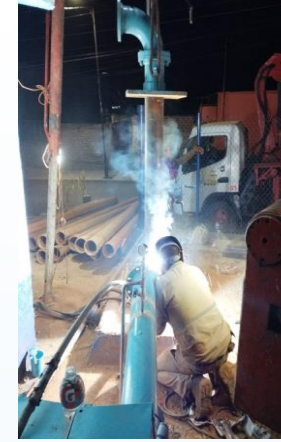
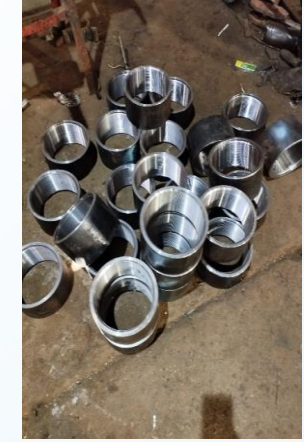
# POZO # 7 FRANCISCO VILLA

Se desinstaló el equipo de bombeo por la disminución del gasto de 33 a 22 lps e instaló un equipo de bombeo nuevo, con un niple y una válvula check de acero inoxidable, y la columna reparada con cuerda recta y coples.

Adquisición de motor sumergible nuevo marca Altamira 100 Hp, 460 V, Bomba sumergible Altamira KOR40 R1000-5-1.

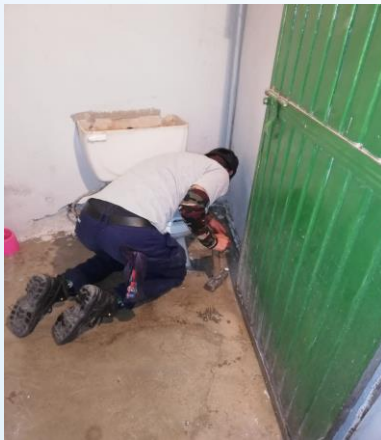
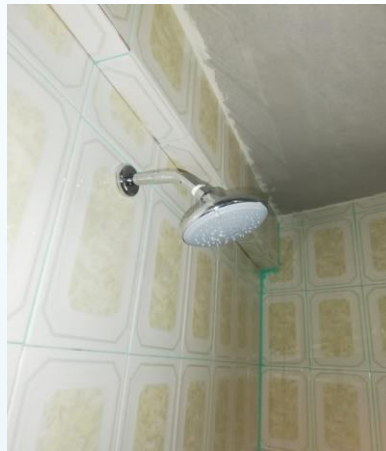
# Instalación de Dispositivos Ahorradores

- Conforme al programa de instalación de dispositivos ahorradores se colocaron los WC con el uso de la brida flexible y las regaderas en los domicilios de la colonia La Loma en la cabecera municipal de Valle de Santiago.

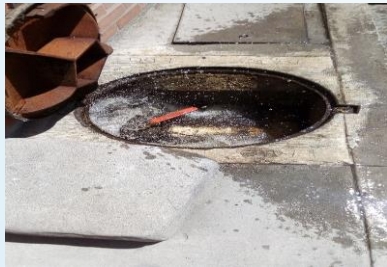
Ocampo &  
Colón

Cronograma de drenado de válvulas	2023		
	Ene.	Feb.	Mar.
1. Prolongación Manuel Doblado vs. calle Canal		1	
2. Calles Ocampo vs. Colón		1	
3. Calles Santos Degollado vs. Zaragoza		1	
4. Calles Obregón vs. Carranza		1	
Total			4
