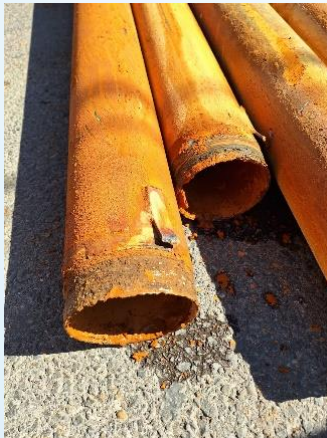
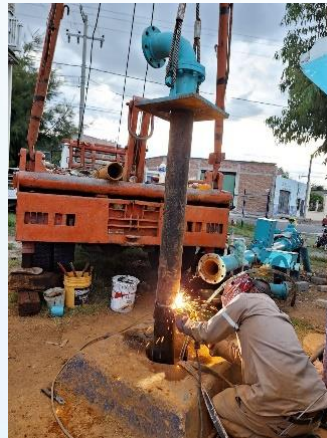
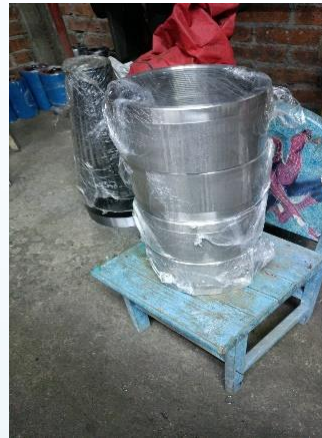
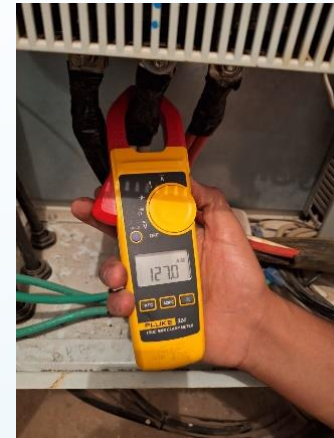
Pozo#7 – Mantenimiento preventivo a equipo de bombeo, este por disminución drástico del gasto de extracción en dos meses, de 33 a 23 lps. En las siguientes imágenes se observa desgaste en la rosca de la columna, lo que ocasiona fugas en el interior del pozo y un alto riesgo de desprendimiento del equipo de bombeo. Se instalaron 4 coples de acero inoxidable para aumentar vida útil de la tubería.

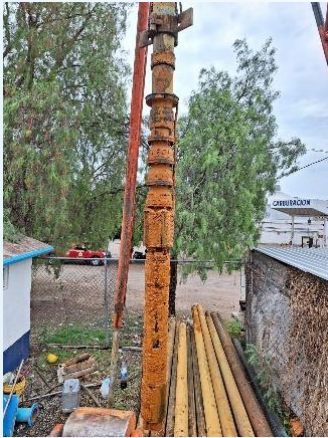
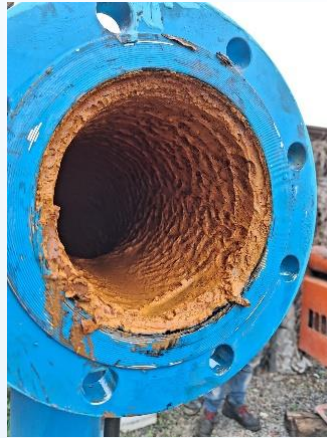
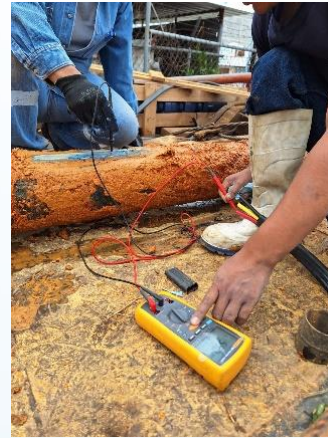
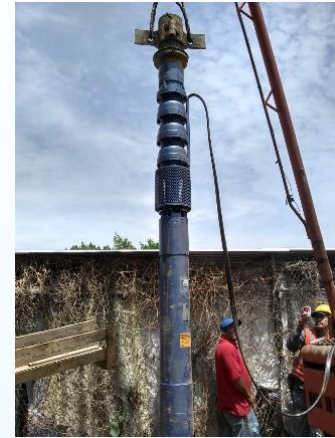
Pozo#10 – Mantenimiento preventivo a equipo de bombeo, este por disminución del gasto de extracción en once meses, de 41 a 32 lps.

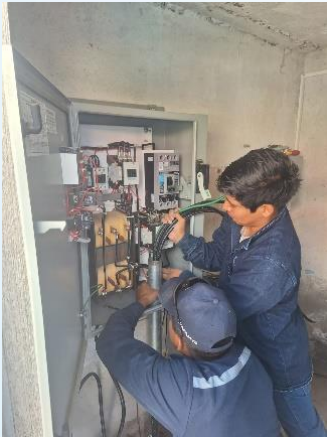
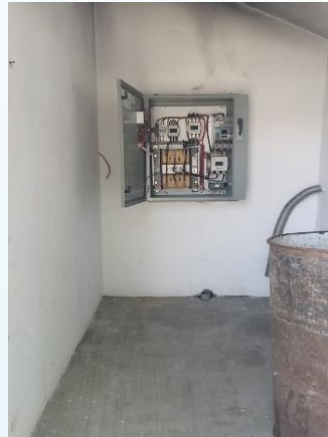
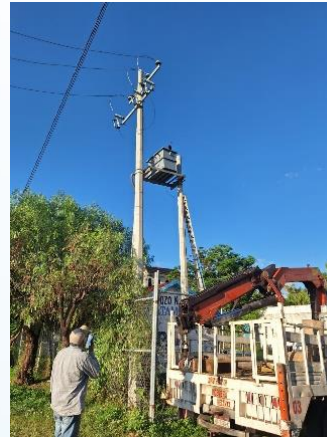
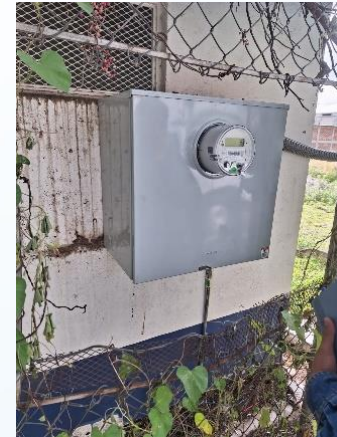
Pozo#11 – Rehabilitación de subestación y tablero de control, este incluyó mantenimiento al transformador de 112.5 KVA, instalación de cableado de fuerza, tablero de medición y montaje del tablero de control.

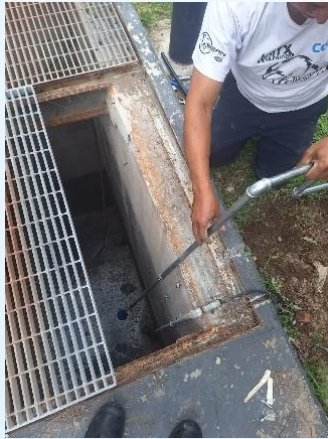
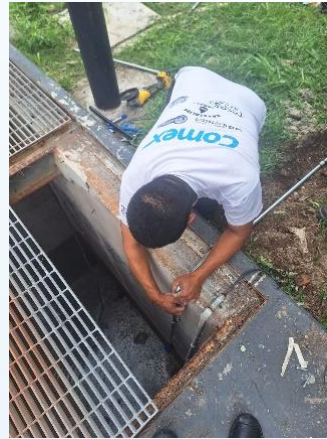
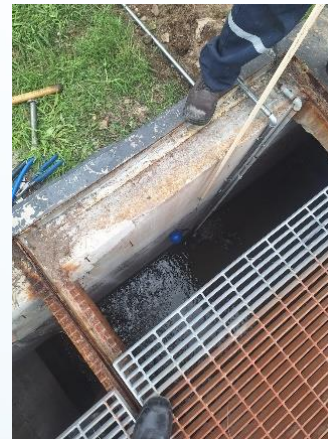
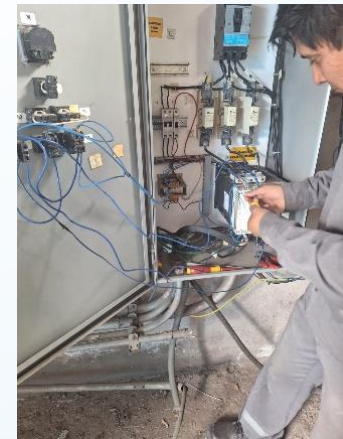
Pozo#15 – Automatización del segundo equipo de bombeo tipo sótano en el Cárcamo, para controlar su encendido y apagado automático se instaló un electronivel de flotador.

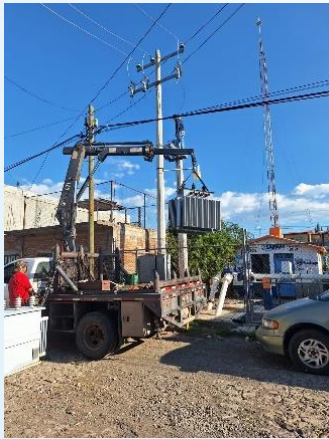
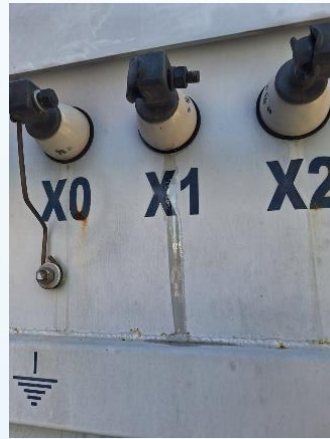
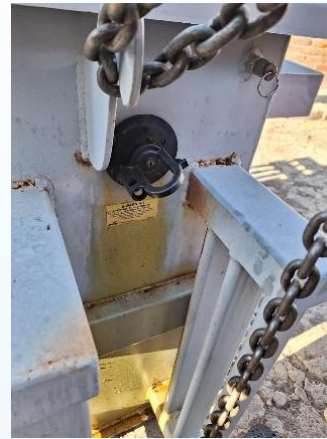
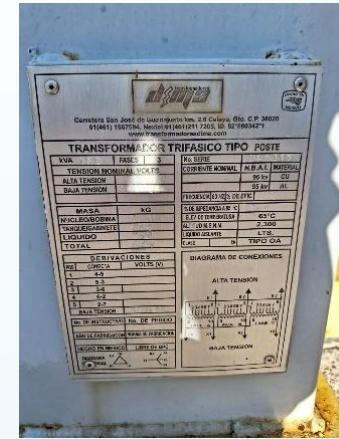
Pozo#9 - Mantenimiento preventivo a transformador marca **dma**, capacidad 150 kVA, 13200 – 440-254 V.

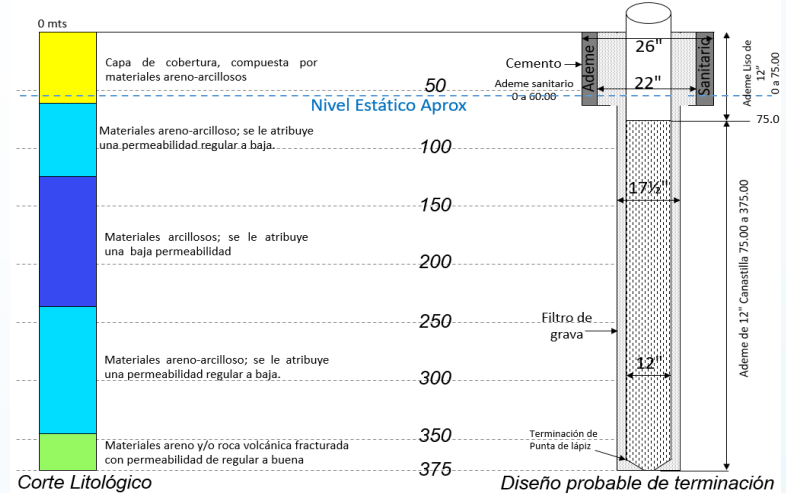
- Se realizaron los trabajos del estudio geofísico y geohidrológico, para la reposición del Pozo 2 "Centro" en la cabecera municipal de Valle de Santiago, por medio de sondeos Electromagnéticos (TEM).
- Con el presente estudio se complementa la elaboración de los 6 expedientes de los pozos en la cabecera municipal de Valle de Santiago.

**Características del Pozo**  
Posible corte litológico y diseño preliminar del pozo 2, Valle de Santiago, Gto.
