COORDINACIÓN OPERATIVA

Primer Informe Trimestral
Consejo de SAPAM

2023
enero - marzo

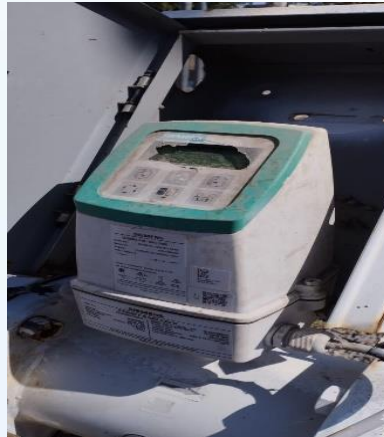
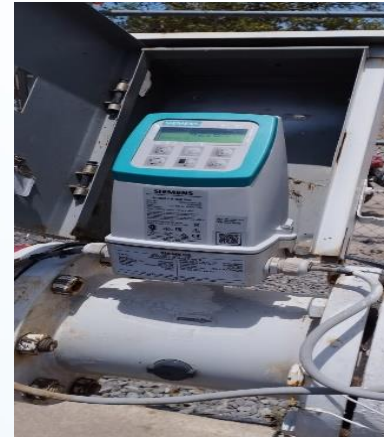
- Pozo#9 - Sustitución de placa de conexiones y transmisor modelo SITRANS FM MAG 5000 del macromedidor de tren de válvulas, este para medición del flujo de agua potable extraído del pozo.

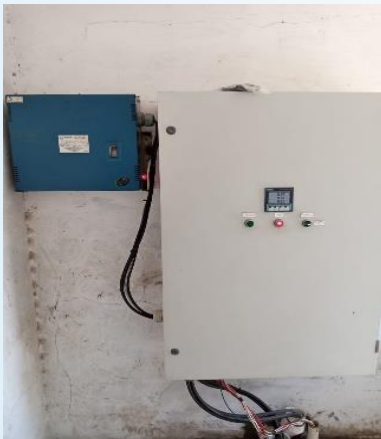
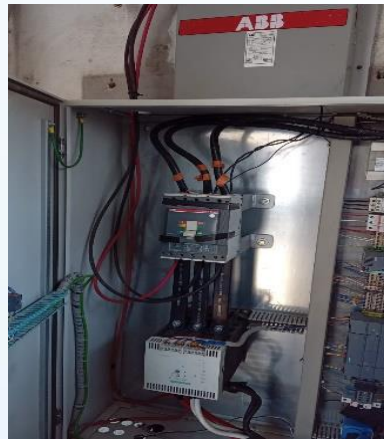
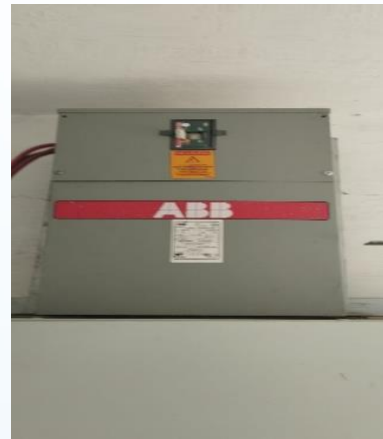
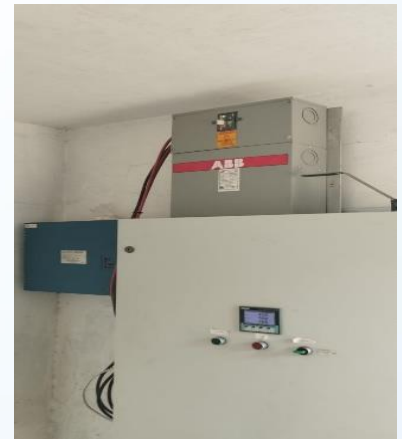
Pozo#4 - Banco de capacitores dañado marca Arteche, se sustituyó por uno de marca ABB de 30 Kvar, este se retiro del pozo#12, corrigiendo el factor de potencia de 84.13 a 98.79% evitando penalización de CFE.

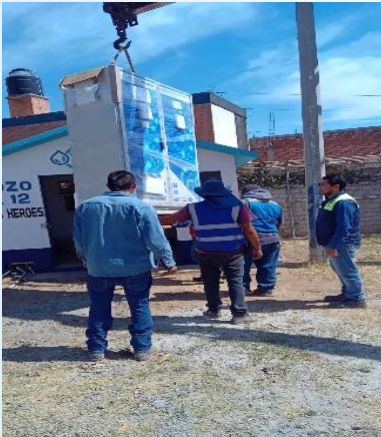
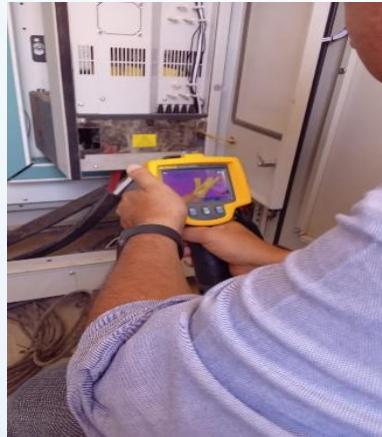
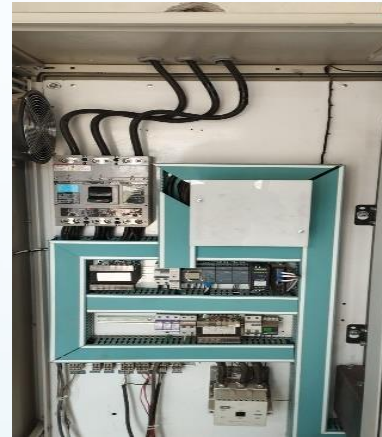
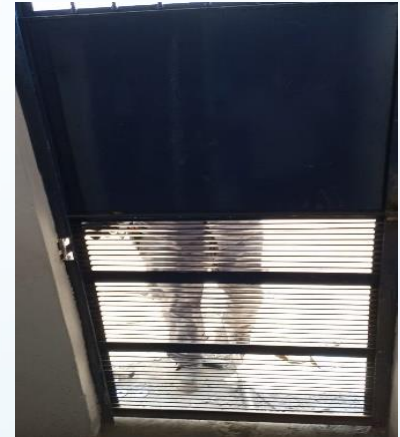
Pozo#12 - Instalación de tablero de control PROFLOWSER, con un variador POWER ELECTRONICS, modelo SD700.

Para reducir la temperatura dentro de la caseta, se instalo 2 ventiladores y 2 extractores de aire para aumentar el flujo de aire, así como ventilas laterales y de frente en la caseta de control, con ello se mejoro un 50% su climatización.

Equipamiento llevado a cabo por parte de CEAG.

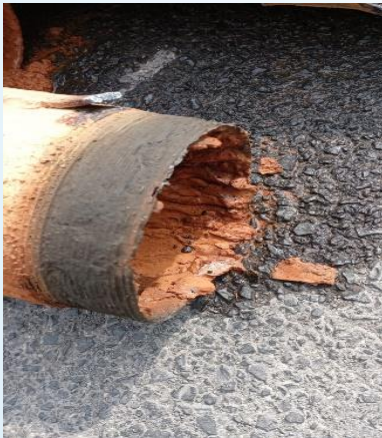
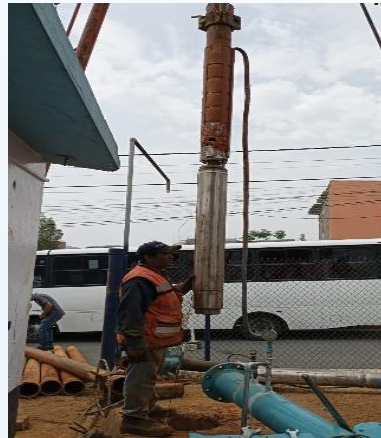
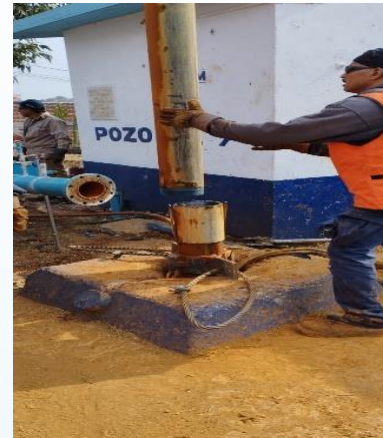
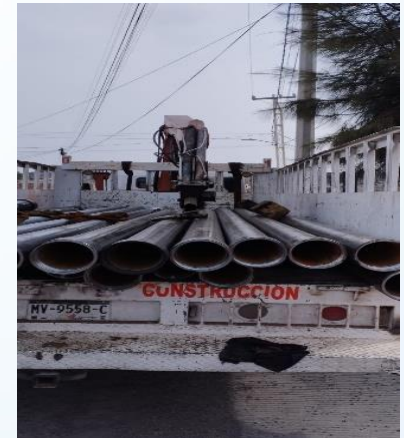
Pozo#7 - Mantenimiento preventivo a equipo de bombeo; este por disminución del gasto extraído, ocasionado por el desgaste en la columna. Con este mantenimiento se garantiza el suministro continuo del servicio y se previenen daños mayores al equipo de bombeo y accesorios; y cumplir con la NOM-006-ENER-2015.

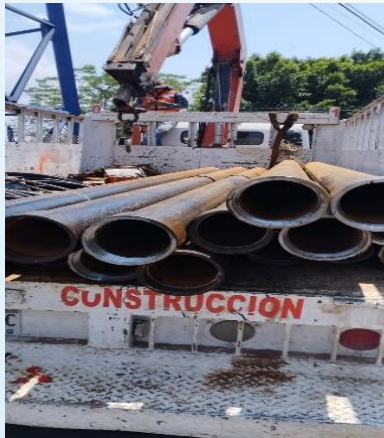
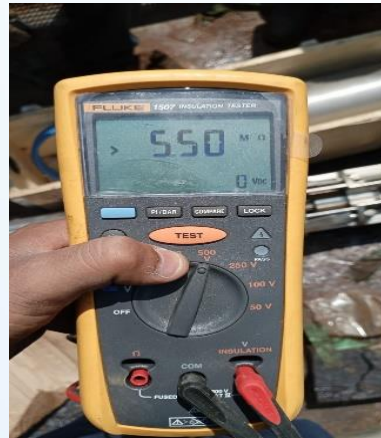
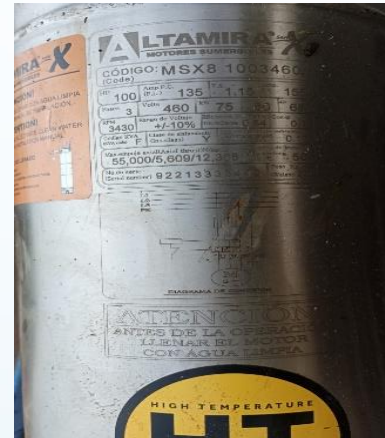
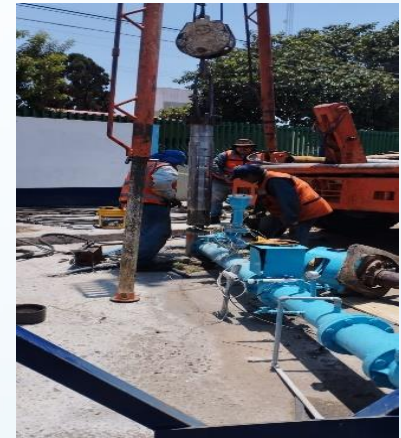
Pozo#3 - Mantenimiento preventivo a equipo de bombeo; este por fallo en el cable sumergible (bajo aislamiento). Acorde a la NOM-001-SEDE-2018.

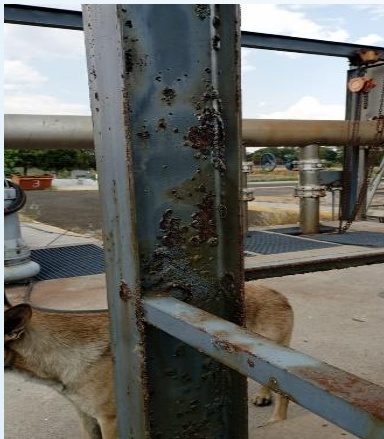
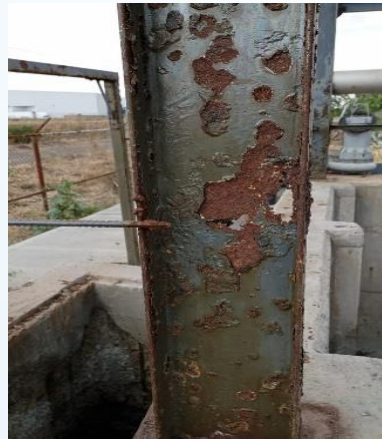
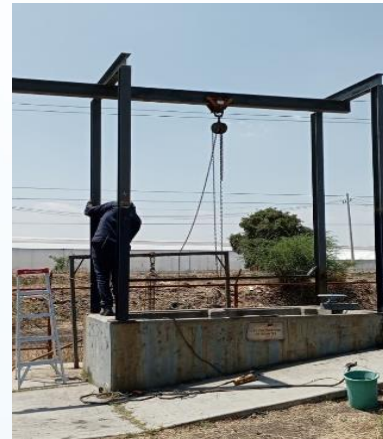
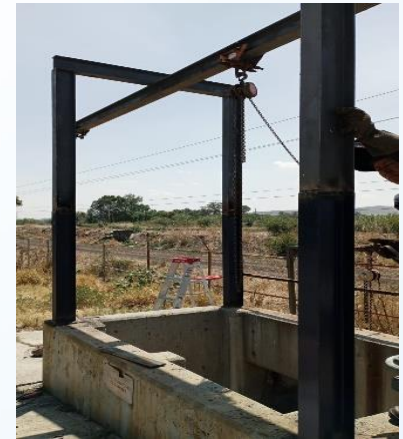
PTAR - Mantenimiento a soportes de ízaje de los equipos de bombeo, se cambiaron cuatro viguetas tipo H que soportan la base.

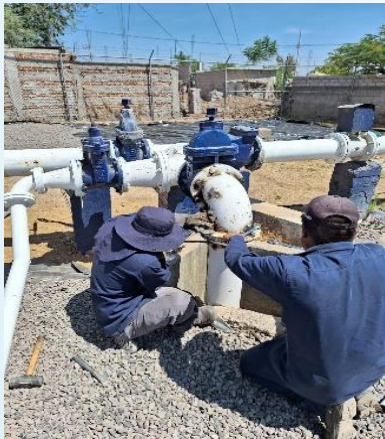
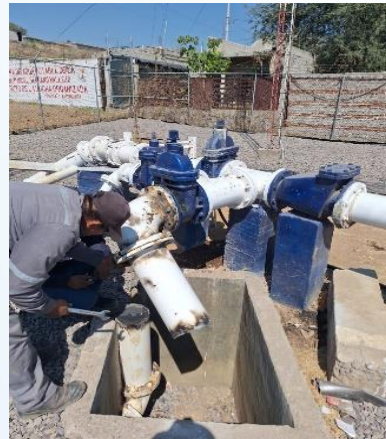
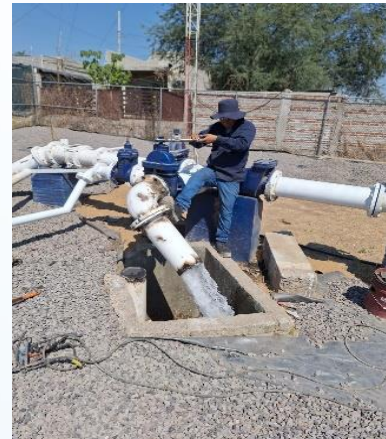
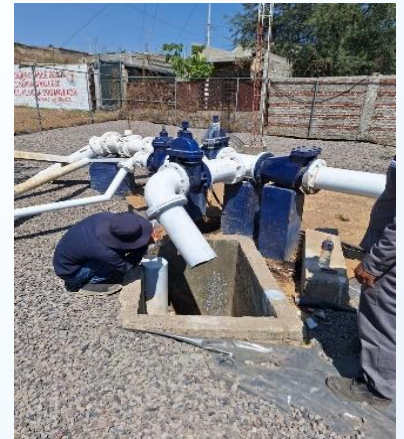
Pozo #12: Adecuación en la descarga del tren de válvulas.

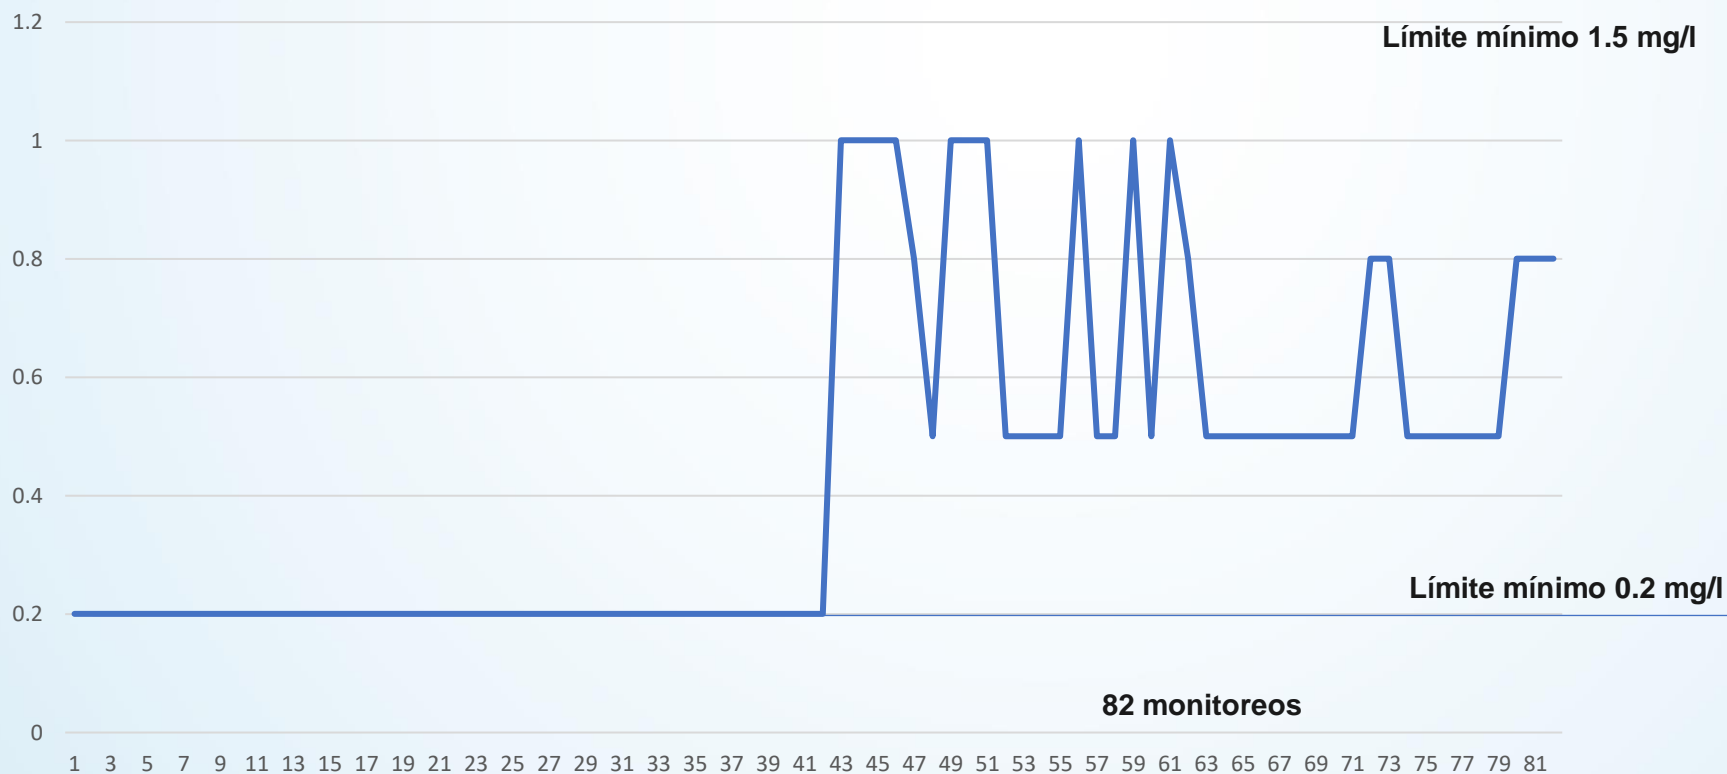
Tendencia de la concentración de cloro de Abril a Junio de 2023

El consumo de hipoclorito de sodio fué de **4,680** litros; se realizaron **544** acciones relativas a la verificación de dosificación de hipoclorito, monitoreo, drenado y limpieza de las casetas.
